• 車両構造概要	p.2
• モータ材質(ステータ) 詳細調査	p.3
✓ 概要	p.4
• C-2. コイル	p.6
✓ 巻き数・配線確認	p.7
✓ 断面観察・測長	p.10
✓ 抵抗値測定	p.11
• C-3. 電磁鋼板	p.12
✓ ミクロ組織観察	p.13
✓ 成分分析	p.14
✓ 絶縁被膜 断面SEM観察	p.16
✓ X線応力測定	p.19
✓ 磁気特性評価	p.22
• C-4. マグネットワイヤ・サーミスタ	p.24
✓ マグネットワイヤ 絶縁被膜成分分析	p.25
✓ サーミスタ 部品搭載位置	p.34
✓ サーミスタ スペック調査	p.35
✓ サーミスタ 外観調査	p.36

C-4. モータ材質(ステータ) 詳細調査：サーミスタ 部品搭載位置

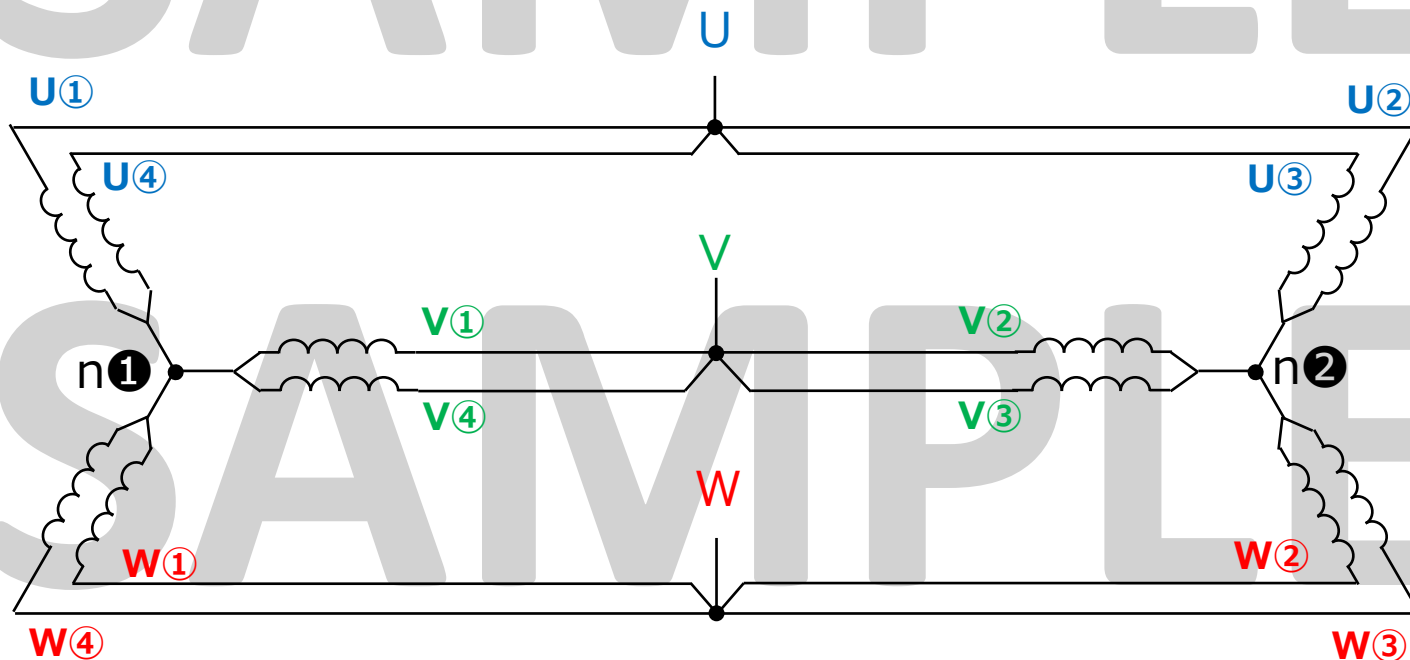
＜巻き数、配線調査＞

- コイルの巻き数、配線を調査した
- インバータからの配線U、V、Wはそれぞれ 本に分岐し、中点n①、n② へ結線されていた
