# 金属材料の腐食事例とその対策

## 腐食事故に対する腐食・防食技術者の対応

## 代表的な腐食事例とその対策

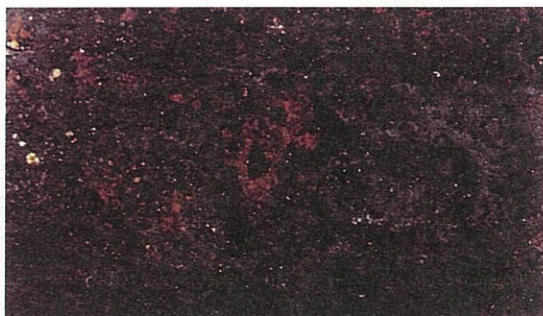
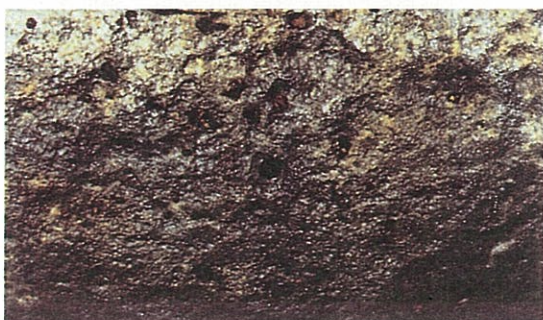
スケール除去前

スケール除去後

写真1 炭素鋼土壌中埋設配管の孔食事例(8年間使用)

写真1は土壌中に埋設された配管用炭素鋼鋼管の孔食の事例である。鉄鋼材料の天然環境下における腐食形態は主として全面腐食であり、腐食寿命予測は比較的容易であるとされているが、このような局部腐食を生じると、予想以上の速度で腐食が進展し機器の寿命を損なうことになる。この種の局部腐食の原因は環境中の酸素濃淡に基づく、いわゆる通気差電池に起因する 경우가多く、対策として電気防食や重防食塗装などが施されることが多いが、一方では機器の一部分における腐食の程度を詳細に解析することにより、機器全体の最大局部腐食深さを推定して、機器としての余寿命を推定する極値解析技術が、近年、特にわが国において著しく進歩しており、機器の信頼性向上に活用されるようになってきている。一例として、軟鋼を海水中に一定期間浸漬した際に生じた局部腐食深さについて極値解析を行った結果を第3図に示す。第3図は炭素鋼評価片を腐食試験液に $t_1$ 、 $t_2$ 、 $t_3$ の3種類の一定期間浸漬後、各浸漬時間ごとに15個ずつ取り出し、それぞれの最大局部腐食深さを極値確率紙にプロットした結果
